楚雄市人民医院新区建设一期、二期项目

水土保持方案报告书

(报批稿)

建设单位：楚雄市人民医院

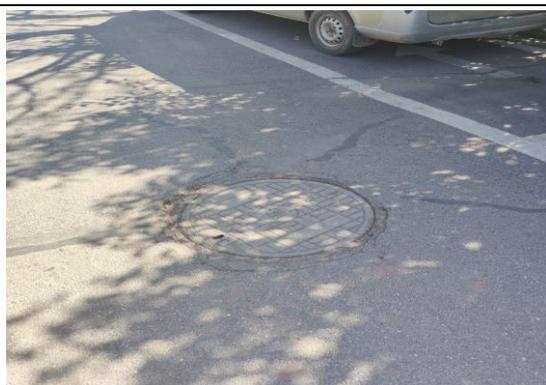
一期已建雨水管网系统（2022年2月）

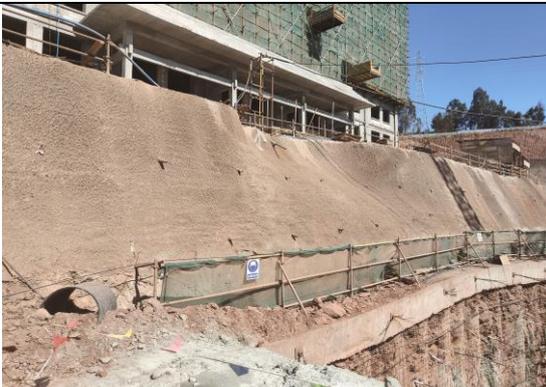
二期在建基坑支护（2022年2月）

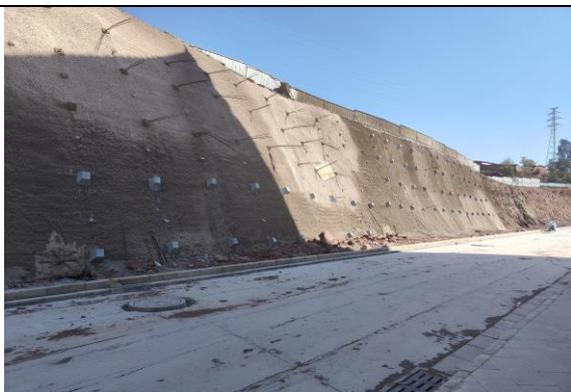
二期边坡支护（2022年2月）

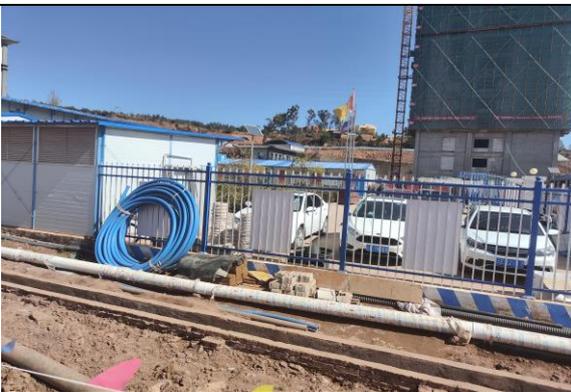
二期施工营地临时排水沟（2022年2月）

主体设计表土剥离，既利用了珍贵的表土资源，又避免后期绿化覆土造成二次开挖，有很好的水土保持功能；基坑底部排水沟和沉淀池能够有效防治积水引起的基坑水土流失，对保障基坑施工质量、施工安全起到了必不可少的作用，避免了基坑泡水引发的开挖边坡垮塌，产生水土流失危害，有防治水土流失的作用；雨水管网可以有效排除区域内汇水，减少对项目区的浸泡，减少了发生水土流失的可能，具有良好的水土保持功效；临时排水沟能将降雨径流挟带的泥沙集中收集，避免对项目区侵蚀；车辆清洗系统可以防止出入车辆将泥沙带入或带出项目区，避免水土流失；绿化措施能降低和防止雨水冲刷，阻止或减少地表径流，避免水土流失；植草砖停车位的设计能够就地降落雨水渗透，减少此范围内表面径流，减少水土流失的同时增加雨水下渗，此外，绿化区域可降低由于损坏原地表植被对项目区的影响，具有很好的水土保持效果。

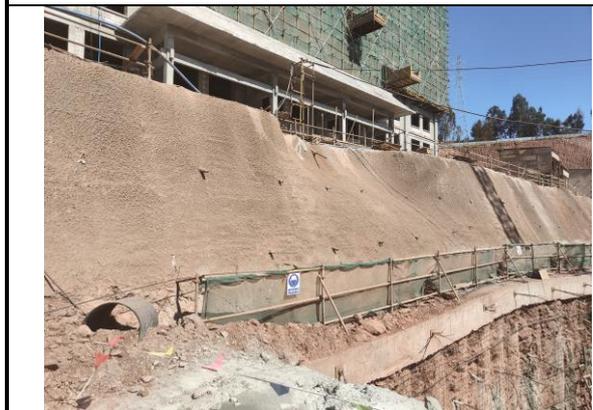
图 2-1 项目区现状图

二期项目区基坑边坡支护 (2022 年 2 月)

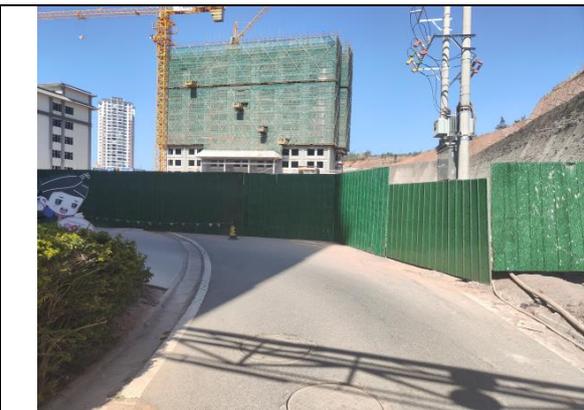
二期项目区外围彩钢板挡护 (2022 年 2 月)

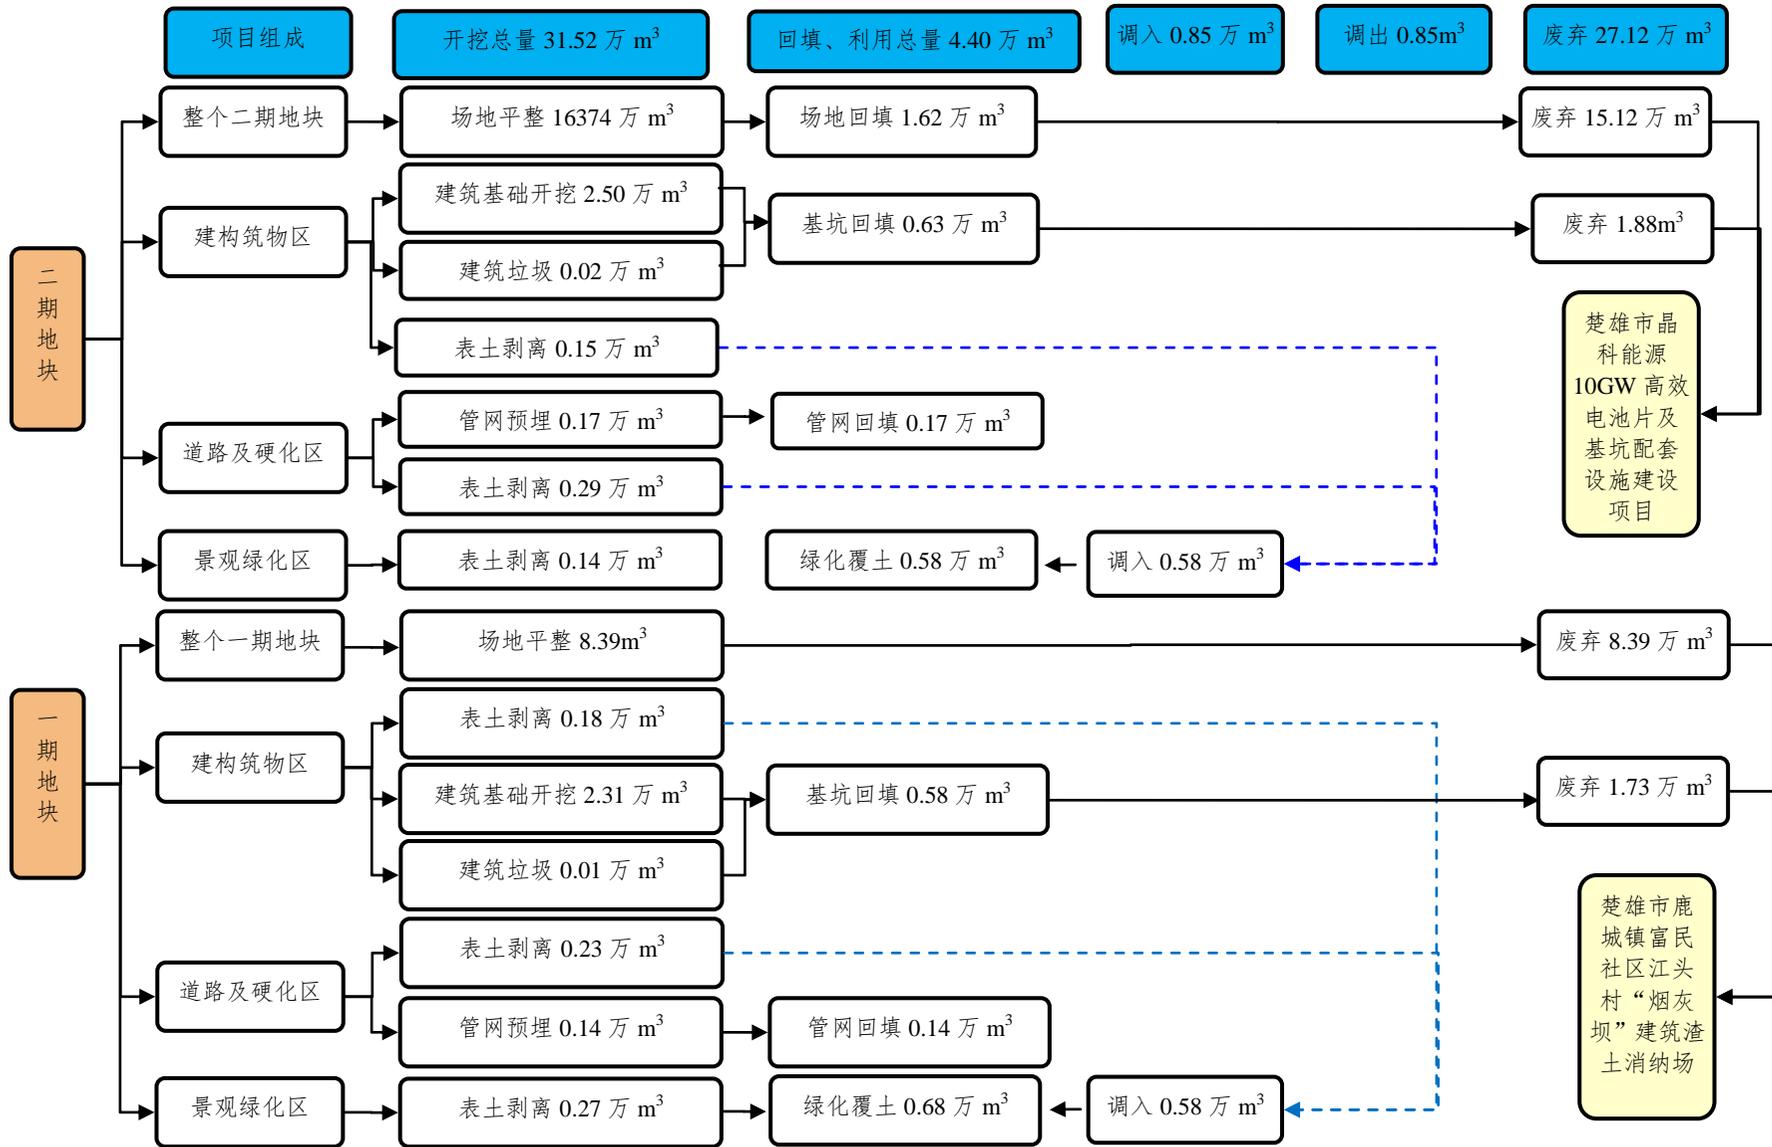
图 2-4 土石方流向框图

序号	项目分区	开挖						回填、利用				调入		调出		外借		废弃		
		表土	场地	建筑基础	建筑	管网	小计	绿化	场地	基坑	管网	小计	数量	来源	数量	去向	数量	来源	数量	去向
		剥离	平整	开挖	垃圾	预埋		覆土	回填	回填	回填									
一期 已建	整个一期地块		8.39				8.39							建构物区					8.39	楚雄市鹿城镇富民社区江头村“烟灰坝”建筑渣土消纳场
	建构物区	0.18		2.31	0.01		2.50			0.58		0.58			0.18	景观绿化区、建构物区			1.73	
	道路及硬化区	0.23				0.14	0.37				0.14	0.14			0.23	景观绿化区				
	景观绿化区	0.27					0.27	0.27				0.68	0.41	建构物区、道路及硬化区						
	小计	0.68	8.39	2.31	0.01	0.14	11.53	0.27	0.00	0.58	0.14	1.40	0.41		0.41				10.12	
二期 新建	整个二期地块		16.74				16.74		1.62			1.62							15.12	楚雄市晶科能源 10GW 高效电池片及基坑配套设施建设项目
	建构物区	0.15		2.50	0.02		2.67			0.63		0.63			0.15				1.88	
	道路及硬化区	0.29				0.17	0.46				0.17	0.17			0.29					
	景观绿化区	0.14					0.14	0.14				0.58	0.44							
	小计	0.58	16.74	2.50	0.02	0.17	20.00	0.14	1.62	0.63	0.17	3.00	0.44		0.44				17.00	
合计		1.26	25.13	4.81	0.03	0.31	31.52	0.41	1.62	1.21	0.31	4.40	0.85		0.85				27.12

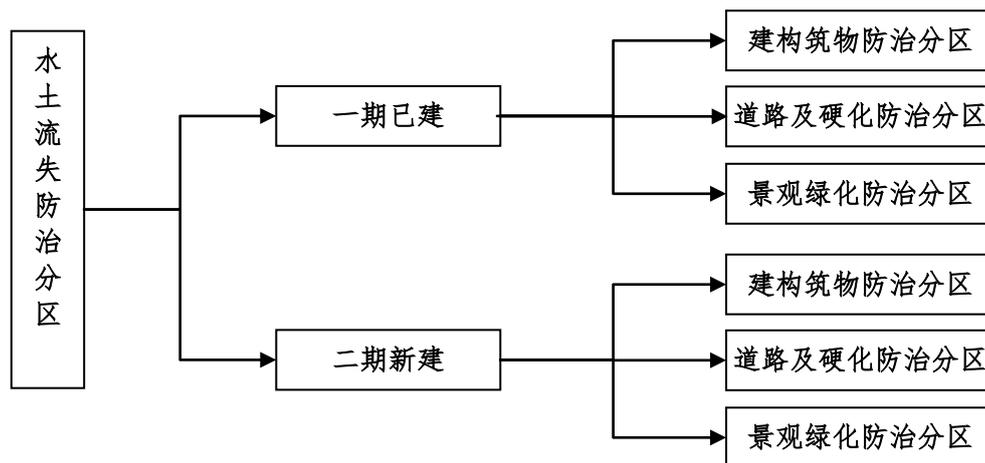
图 5-1 水土流失防治分区框图

根据该项目建设的实际情况，结合外业调查和资料分析，本工程项目区内土壤侵蚀类型、地形地貌、气候类型等因素相似，因此水土流失防治分区主要结合工程布局、项目组成、占地性质扰动特点进行分区，最终将本项目防治区划分为建（构）筑物防治区、道路及硬化防治区、景观绿化防治区 3 个防治分区。具体分区情况见下表及框图 5-1。

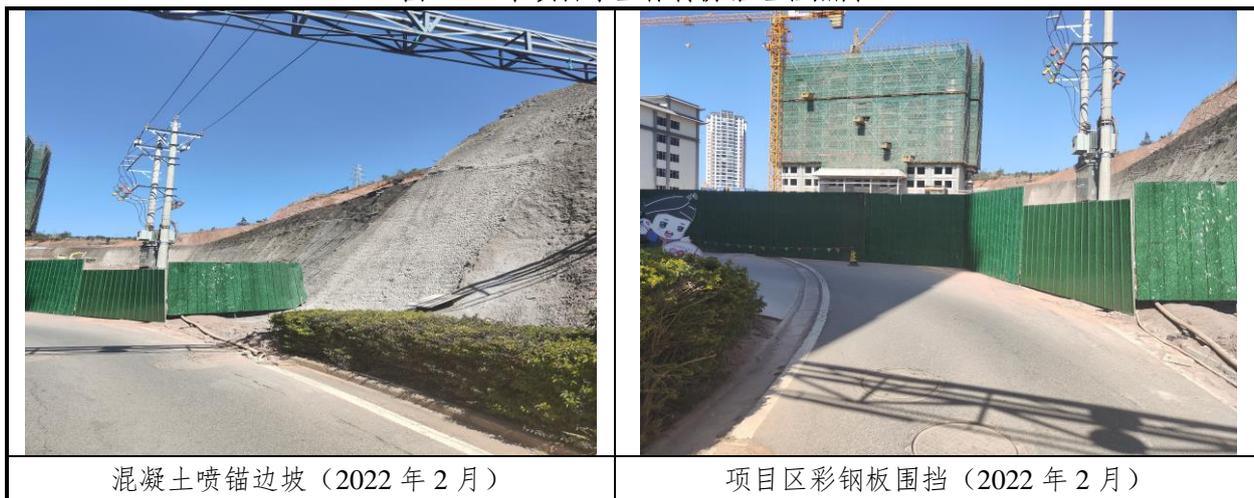
图 5-2 本项目水土保持防治经验照片

(2) 主体工程在前期施工过程中在项目区高边坡区域实施了混凝土喷锚措施,起到水土流失防治作用。

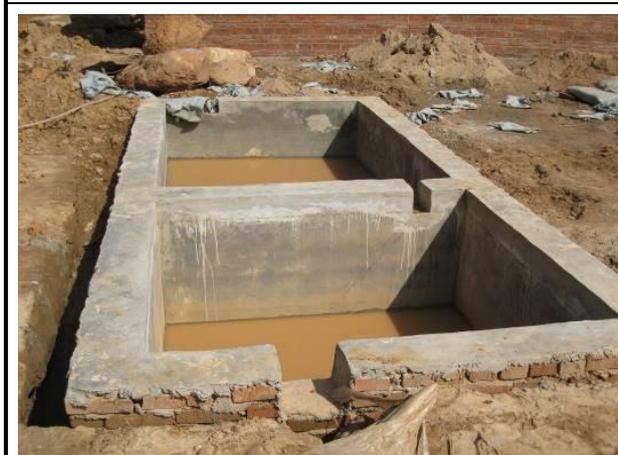
临时沉沙池

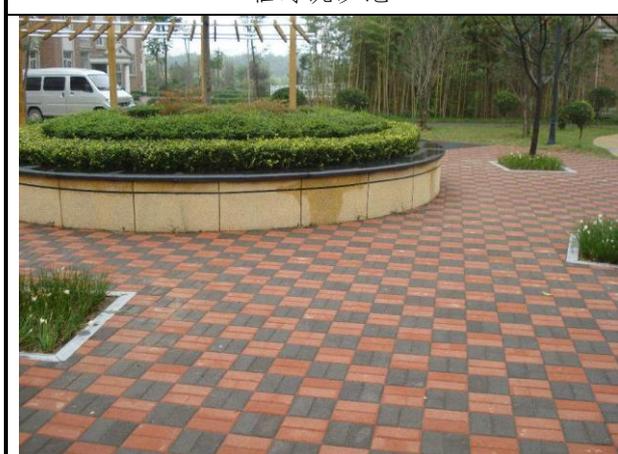
透水铺装

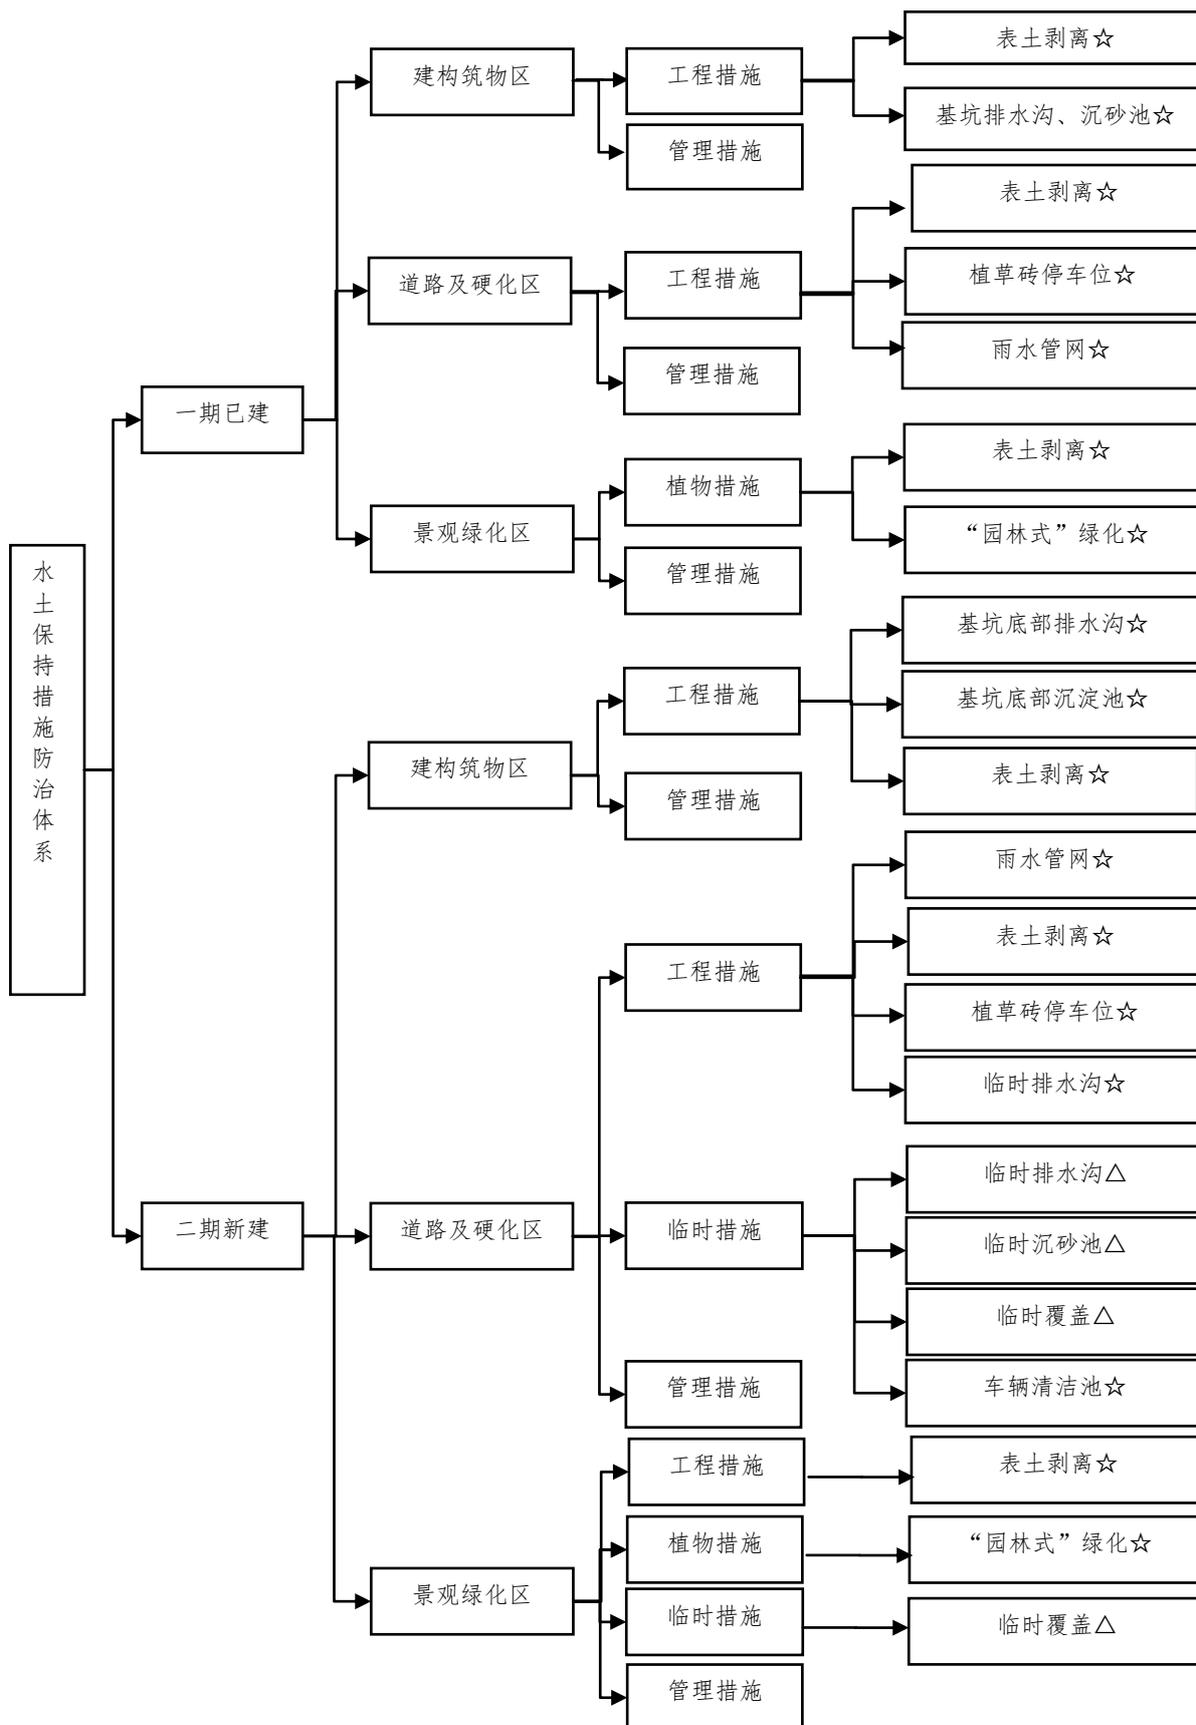
5-4 水土流失防治措施体系框图 注：主体设计☆，方案新增△

防治分区		防治措施	布设位置	备注
一期已建	建（构）筑物区	表土剥离	建（构）筑物区	主体设计
		基坑底部排水沟	基坑底部	主体设计
		基坑底部沉淀池	基坑底部	主体设计
	道路及硬化区	表土剥离	道路及硬化区	主体设计
		雨水管网	道路下方	主体设计
		植草砖铺设	地面停车位	主体设计
	景观绿化区	表土剥离	景观绿化区	主体设计
		“园林式”绿化	分布于整个项目区	主体设计
		水土保持管护要求	整个景观绿化区	方案新增
二期新建	建（构）筑物区	表土剥离	建（构）筑物区	主体设计
		基坑底部排水沟	基坑底部	主体设计
		基坑底部沉淀池	基坑底部	主体设计
		水土保持管护要求	整个建（构）筑物区	方案新增
	道路及硬化区	表土剥离	道路及硬化区	主体设计
		雨水管网	道路下方	主体设计
		植草砖铺设	地面停车位	主体设计
		临时排水沟	施工营地后边坡底部、康复养护中心右侧边坡顶部一侧	主体设计
		车辆清洁系统	项目区施工出入口处	主体设计
		临时排水沟	项目区临时围挡外侧	方案新增
		临时沉砂池	排水沟末端	方案新增
		临时覆盖	临时堆放的回填土方、建筑材料、裸露场地等区域	方案新增
	水土保持管护要求	整个道路及硬化区	方案新增	
	景观绿化区	表土剥离	景观绿化区	主体设计
		“园林式”绿化	分布于整个项目区	主体设计
		临时覆盖	绿化区域	方案新增
水土保持管护要求		整个景观绿化区	方案新增

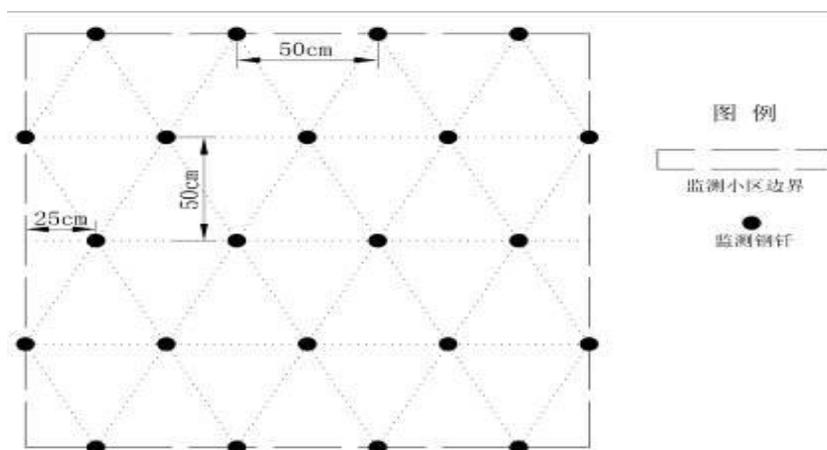
在监测重点点位布设简易水土流失观测场，样地规格为 $2\text{m}\times 2\text{m}$ ，将直径 1.6cm 、长 50cm 的钢钎垂直选定的坡面样方小区分纵横方向共计 22 支钉入，使钢钎钉帽与坡面齐平，并在钉帽上涂上油漆，编写编号（图 6-1）。以后，在每次暴雨后和汛期结束，观测钉帽距地面的高度，以此计算土壤侵蚀厚度和总的水土流失数量。

图 6-1 简易水土流失观测场设置简图

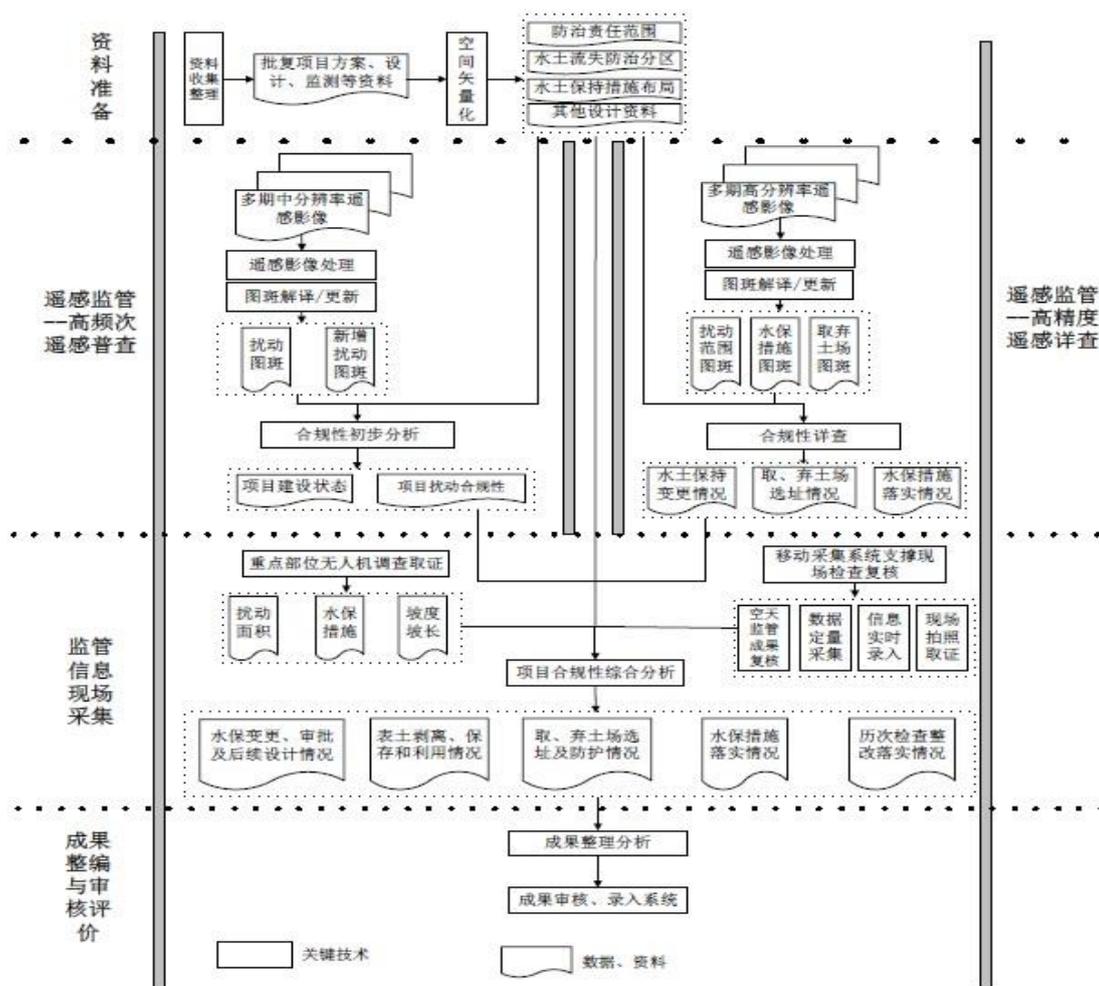
项目监管：包括资料准备、遥感监管、监管信息现场采集、资料整编与审核评价 4 部分。资料准备包括本级管理的生产建设项目水土保持方案、设计资料等整理，并对防治责任范围图、水土保持措施布局图、水土流失防治分区图等图件资料进行空间矢量化。遥感监管分为高频次遥感普查和高精度遥感详查，分别进行影像资料收集、处理工作，基于遥感影像开展扰动范围图斑、水土保持措施图斑等解译工作，再对解译成果和设计资料进行空间分析，初步判断项目合规性。

利用无人机和移动采集系统开展监管信息采集，并对遥感监管成果进行复核，以便综合分析项目合规性。最后开展成果整理分析以及系统录入等工作。

图 6-2“天地一体化”项目监管技术路线图
